国宝高松塚古墳壁画 修理施設の設計を終えて 内壁に「エコカラット」を採用

芝本敏彦

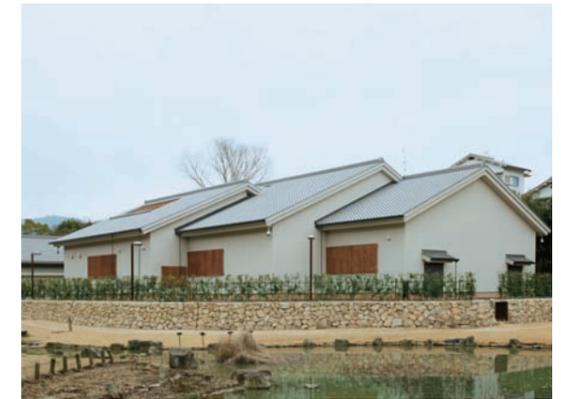
■修理施設 外観

立地する公園内の施設と調和するデザインと配置

高松塚古墳壁画は、1972年3月に発見されて以来、色鮮やかな壁画を後世に伝えるために、壁画の修理と現地保存の努力が続けられてきた、と報じられていた。しかし、近年の石室内の温度上昇や、100%に近い高湿度の条件下で、カビやダニが発生し、壁画の状態を維持することが限界にきており、石室を古墳から取り出し、壁画と石室石材を保存・修理することになり、その修理施設の設計・監理を委託された。修理施設の設計開始に当たり、積算を含む基本および実施設計期間2ヵ月、工事期間7ヵ月、修理開始時期2007年3月と短期でのスケジュールが示された。また、建物の使用期限は、修理期間である10年程度と定められたが、建設地は石板の移動距離が考慮され、古墳近くの風致地区内の国営飛鳥歴史公園内と指定された。建物外観には、いぶし瓦仕上げの4.5寸勾配屋根の採用など、既存の公園施設との厳格な調和が求められた。

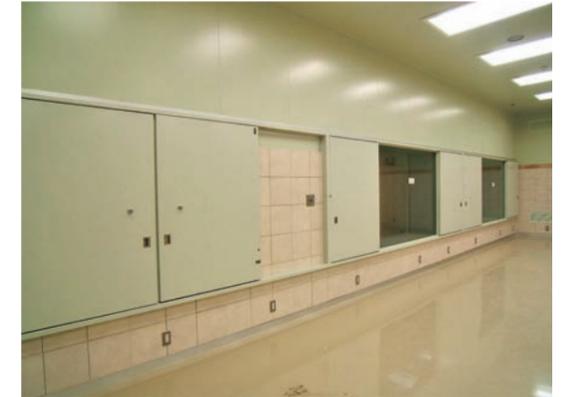
■修理作業室 内観

見学用の観察窓は常時閉鎖。窓の奥は隣接する見学通路

ここでは、RCの水分を蒸発させ除去する「からし期間」が確保できないため、他の構造も比較の上、鉄骨造を採用した。原則として24時間空調であるが、落雷時、メンテナンス停電時などの空調停止時における室内の温度・湿度環境の維持を図るため、修理作業室の外側、外壁の内側にも一枚の断熱壁を設けることとした。この部分と、床下ピット部分、天井内の空間を「外周空間」と位置づけ、修理作業室内の空気のリターンチャンパーとして、作業室内とほぼ同じ環境にすることにより、空調運転時の外気からの負荷に対して、安定した室内環境を維持する仕組みとした。空調停止時には「外周空間」が緩衝ゾーンとして働き、修理作業室の温度・湿度維持を長時間にわたりに行えるようにした。天井照明器具の管球交換、建物自体のメンテナンスは、すべてこの外周空間から行えるようにし、石材の固定された修理作業室のセキュリティを高める工夫をした。また、作業期間中、見学したいとの市民のニーズにも答えられるように、作業室に隣接して見学通路が設けられている。

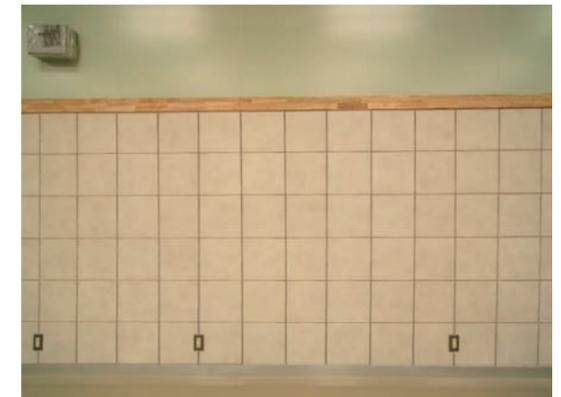
■修理作業室 内壁

桧木の下部が「エコカラット」仕上げ、上部はクリーンパネル現わし

実際、塗材（珪藻土など）、シート（有機繊維含有シート）など数ある吸放湿性能を持つ建材を比較する中、吸放湿性能の高さ、経年劣化がない、コストパフォーマンス、意匠性の高さから、「エコカラット」の採用に至った。施工性の面からは、気密性の問題があって、修理作業室を囲っている壁下地となるクリーンパネルにはタイルを直接張ることができないために、その上からタイル用の下地を形成することにした。パネル表面に

ケイカル板を全面接着の上、反りの発生を防ぐために、ブラインドリベットをスチールパネルの収縮の影響を受けない配置でかきつけて下地とし、その上から「エコカラット」を専用剤で接着張りとした。デザイン的には、無機質なクリーンパネルの表面を、桧木の必要な2mの高さまで覆うことによって、「エコカラット」の凹凸のある表情が、無窓の居室で緻密な作業する方の閉塞感を和らげる方向へ導くことができたのではないかと考えている。また、淡い色のバリエーションを豊富に揃えていたことも、作業者の居住環境向上に寄与できるだろうし、セラミック素材のため、防汚性、耐久性も他の素材と比較した場合に、期待できると考えた。

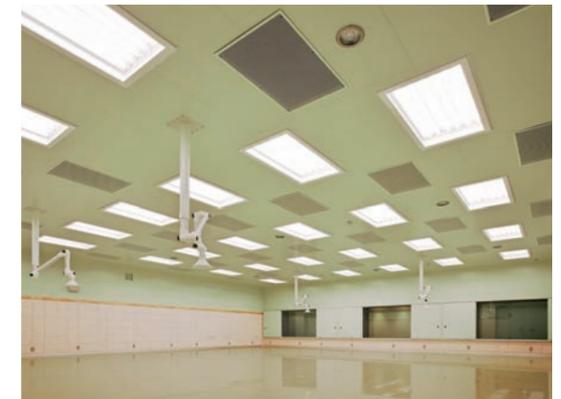
■修理作業室 全景

石材搬入前の状態。天井には照明、給気口が整然と並ぶ。天井から吊られているのは局所排気設備
